# 沖ノ島の戦時遺構

岡 崇

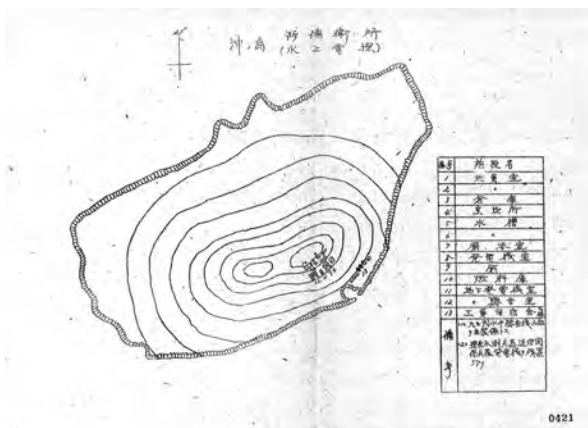
図1 沖ノ島防備衛所 (水上電探)  
「4 派遣隊所在各地区 (13) 沖ノ島派遣隊」  
(アジア歴史資料センター所蔵、レファレンスコードC08011400400)

べ5万人の動員で、沖ノ島の戦時施設が築かれたことがわかる。また、アジア歴史資料センター所蔵の地図（図1・2）には軍事施設の種類と位置が記されている。

戦時中、沖ノ島の戦時施設が最高レベルの極秘機密だったことが、これらの資料から推測される。今回の調査では、この図に書かれている場所と整合することができず、現在も不明な点が多い。

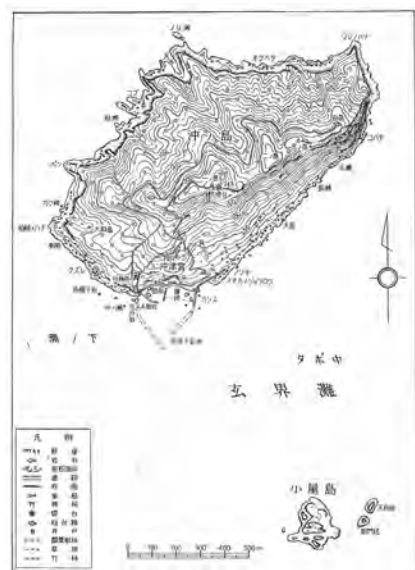
図3 沖ノ島地形図（『沖ノ島 宗像神社沖津宮祭祀遺跡』第五図）

さらに、昭和29年から30年にかけて実施された沖ノ島祭祀遺跡の第1次調査をまとめた報告書のなかに、軍道や砲台の位置を記す簡易的な地図が沖ノ島地形図（図3）と

して掲載されている。ここでは、軍道が白岳まで延び、沖ノ島の東尾根稜線上、つまり白岳と西稜線上の2カ所に砲台跡があると示されている。

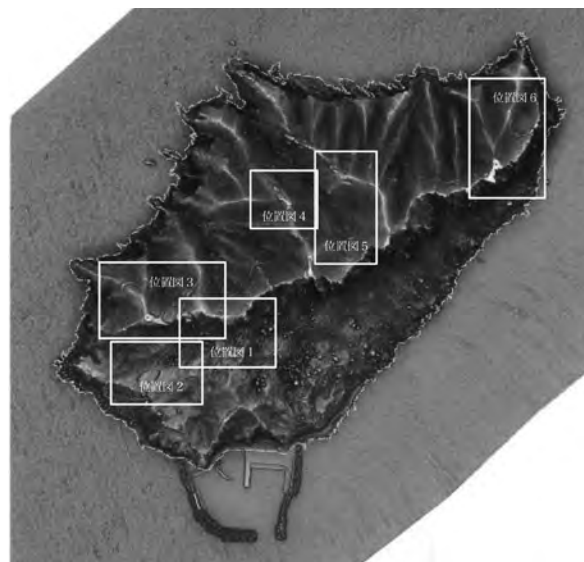
図5 赤色立体図位置図

像として読み取るという特殊な方法である。通常、木が生い茂っているところにおいては、詳細な地面の起伏を表現することは不可能であったが、航空レーザー測量によって作成された赤色立体測量図(3次元数値標高モデル、【図5】)をつかうことでつぶさに細かい地形を読み取ることができるのである。再度、赤色立体測量図を片手に現地をくまなく踏査したところ、これまで知られていた砲台2つに加え、沖ノ島の戦時遺構に関する情報を詳細に確認することができた。今回は、この時の調査を基に現状を報告したい。

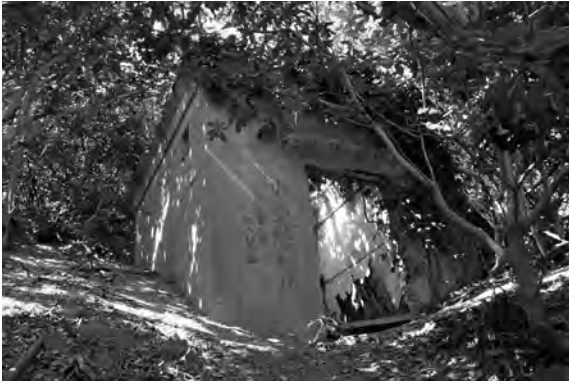
写真1 土石採取に関連する施設

そこには火気厳禁の文字が赤字で書かれた構造物がある。天井部は、

落ちて入るが入口を含め壁は四方残っている。この構造物は、戦時遺構ではなく、土石採取の際の火薬などを収納していた建物と考えられる。

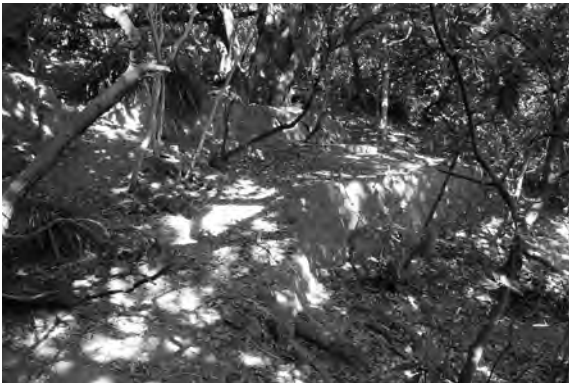
写真2 軍道

軍道は、急傾斜になると必ずジグザグに登る構造になっている。残っている軍道のはじまりから、最初の屈曲点は、踊り場のようになっており、もう1棟の構造物が確認できたが、既に建物そのものが崩落している。これも、土石採取の際の建物と考えられる。

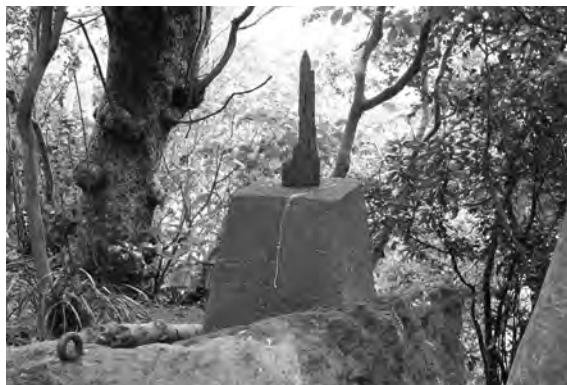
写真3 電柱

さらに軍道は標高の高い沖ノ島祭祀遺跡と標高の低い黄金谷との間の斜面を北に登ってまっすぐ伸びていて、軍道の東にある黄金谷側は、石垣を組んで道の水平を保っている。また、谷側の石垣上に等間隔で木製の電柱の基礎が残っている。

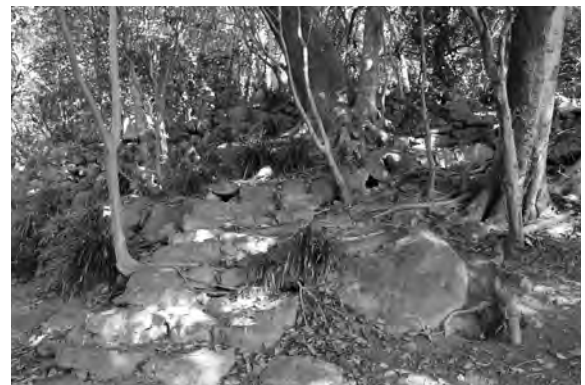
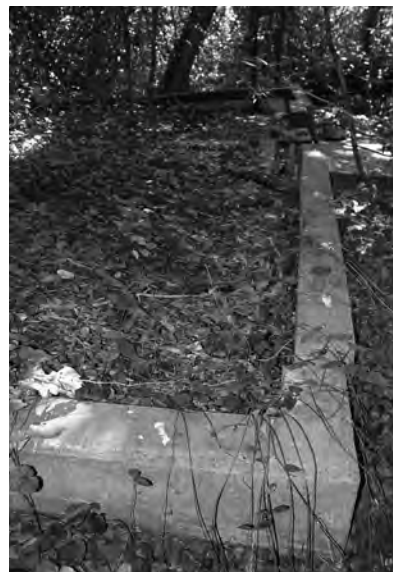
軍道は、陸軍の防備衛所と考えられる建物群のあるコンクリート基礎

だけが残る場所に着く。

写真4 防備衛所

写真5 防備衛所(建物基礎)

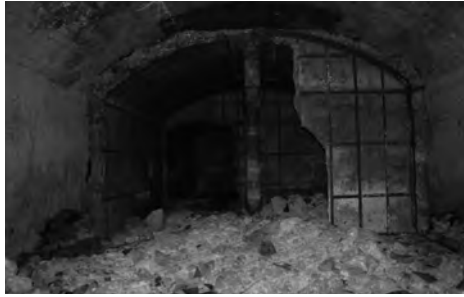
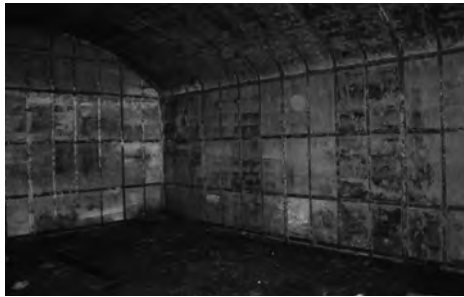
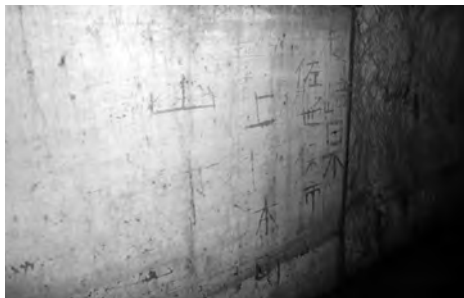
図7 南西側要塞跡

この要塞は、巨大な横穴構造で、入口幅3.0m、奥2.0mの前庭があり、その奥に扉のある鉄製の枠がつく。奥の部屋まで羨道のような幅2.7m、長さ7.7mのトンネルが続く、扉から3.7mまではコンクリートできれいに整形され、奥4.0mは、岩盤をくりぬいた鑿の跡が残る壁の整形は行っていない。扉から続くコンクリートの壁には、大島の古老がまだ若かったころに潜り込んで書かれたと思われる無数の落書きが見られる。奥の

部屋は、奥行  
き18.0m、幅  
7.0m、両壁の  
高さ3.0m、中  
央部の最高所4.  
75mで天井の  
断面は、かまぼ  
こ状を呈してい  
る。さらにこの  
空間内部に幅5.  
6m、奥行残存  
長11.7m、高

さ両壁2.4m、中央の最高所3.4mで、3つの部屋に区切られた構造物が  
建てられている。内部の構造物の壁は、格子状に金具がはめ込まれている。

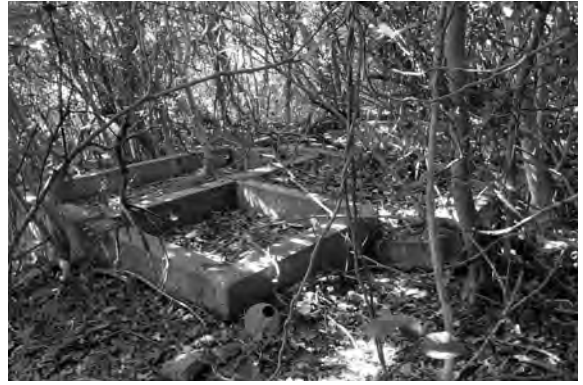
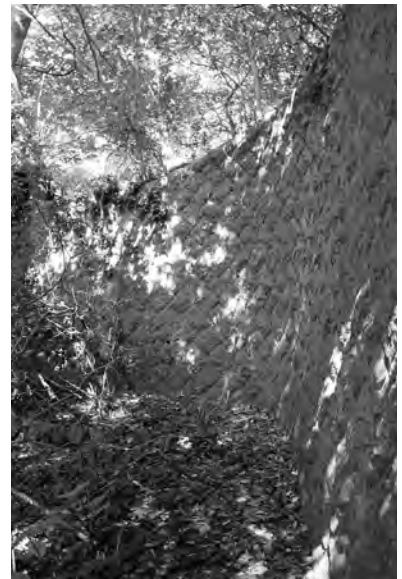
沖ノ島防備衛所だったと考えられるところは、南西側、つまり大麻畑方向へ下る分岐点でもある。下へ降りると高い石垣を組んで平地を確保して建物が並ぶ拠点施設にたどり着く。防備衛所とされる陸軍兵舎と、この石垣に囲まれた建物群を海軍兵舎といわれているが、確実な証拠はないものの、案内の佐藤氏からの聞き取りによると、雑な野面積の石垣を組んでいるところは陸軍で、丁寧に石垣を組んでいるところは海軍兵舎と判断しており、沖ノ島島内でも陸軍と海軍は仲が悪かったという。

海軍兵舎とされる周辺の石垣は、面取りが丁寧に表面はうまく整形されている。この海軍兵舎跡とされるところをさらに下ると深い谷となり大麻畑に続く。この大麻畑は、現在木が生えていない草原のような場所で、樹木帯の切れるギリ

写真9 海軍施設(建物基礎)

写真10 海軍施設(石垣)

いずれの海軍兵舎、陸軍兵舎も現在は、コンクリートの基礎の部分のみが残されている状況である。古老の話では、終戦直後は、木造の建物が残っていて、上物は竹浦組が廃材を持って帰ったという。また、同時に朝鮮の人たちが持つて行ったという話もある。さらに木材は、薪にしたとも聞いている。

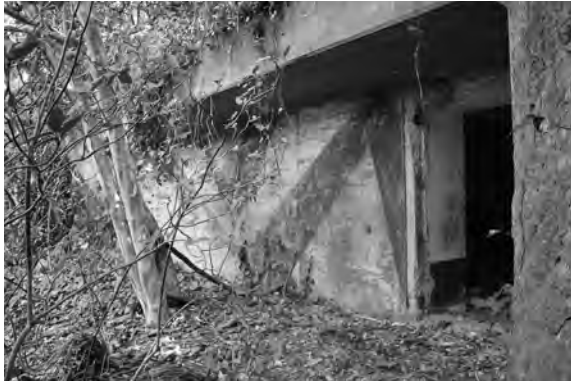
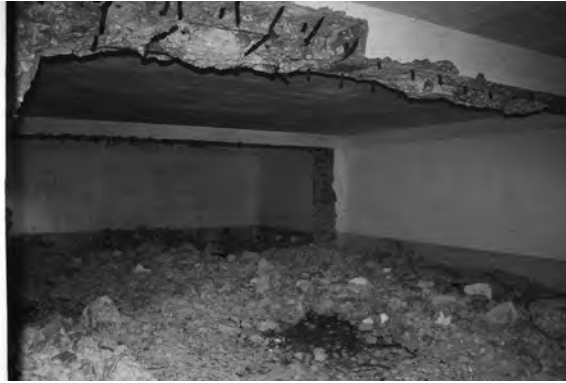
図 10 北西側中弾薬庫

写真 11 西上弾薬庫外観

写真 12 西上弾薬庫内部

6・1. 西上弾薬庫【図10】【写真11・12】  
弾薬庫は、両端2カ所に入口があり、鉄の枠がはめ込まれている。内部

は3部屋に分かれていて、全体は、幅12.0m、奥行き6.0m、高さ2.5mを測り、3部屋のうち両端の2部屋は、幅3.0m、奥行き6.0m、中央の部屋は幅5.0m、奥行き6.0mを測る。部屋と部屋は、幅0.5mのコンクリートで仕切られている。内部は、白色の塗料で丁寧に塗られ、表の壁は黒色の塗料で図のような模様が描かれている。

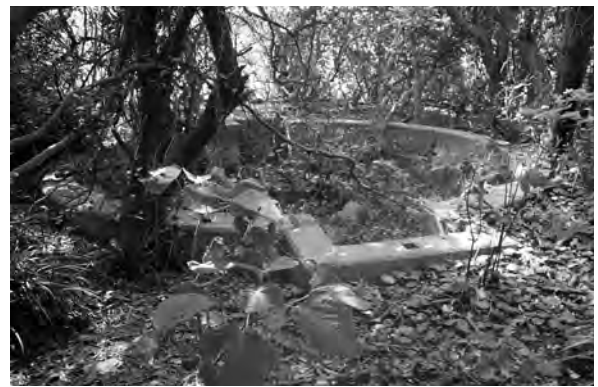
図 11 北西側中砲台跡

6・2. 北西側砲台の台座跡【図11】【写真13】  
弾薬庫とセットで砲台が築かれる。砲台の台座は、円形で2カ所にコの

写真 13 北西側砲台の台座跡

字形の繰り込みがある。外径 6.6m、コ字状の繰り込み部分の幅 7.4m を測る。床は 2 段構造で、中心部は落ち葉などが堆積し深さは不明である。

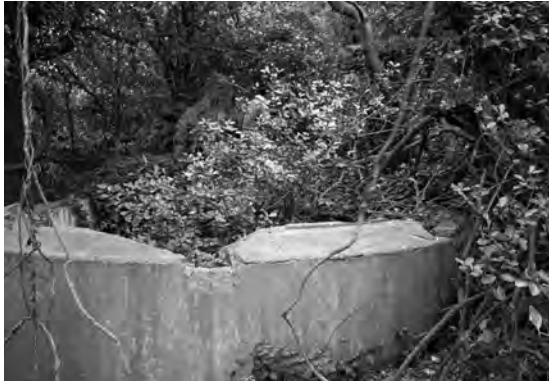
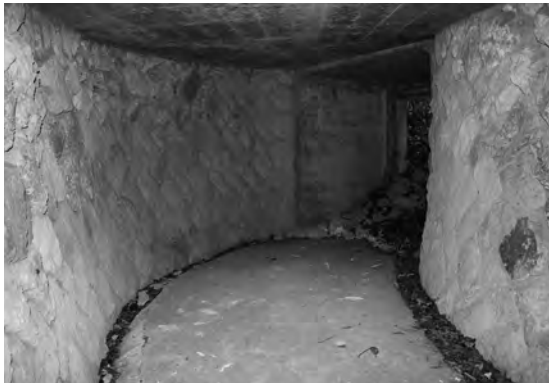
図 12 砲台

写真 14 小型台座

写真 15 小型台座手前のトンネル

弾薬庫や台座のある尾根を登っていくと、灯台に登る山道に合流するが、その途中にも小型の台座？（高射砲ではないかともいわれている）がある。この小型の台座に至るまでの道は、石段やコンクリートの路面で丁寧に築いている。主要軍道は尾根を大きく右にカーブし東側向きを変え、その軍道から右に鋭角に曲がる道があり、尾根を貫いて右にカーブしながらトンネルを潜って台座に着く。トンネルは、高さ 2.0m、地面幅 2.0m、天井幅 2.7m と逆台形状を呈している。トンネル入口天井部には、礫を積み重ねカモフラージュしている感がある。台座は、厚み 0.45m のコンクリート製の筒状で内部に突起部が一周し、外側にも幅 1.0m、厚さ 0.3m ほどの取手状の突起物がある。筒状の台座の内径は、4.1m の円形である。この台座の外側約 1m から 2m に、礫を積んだ幅 1.5m の壁が台座の高さにあわせて周囲を囲む。

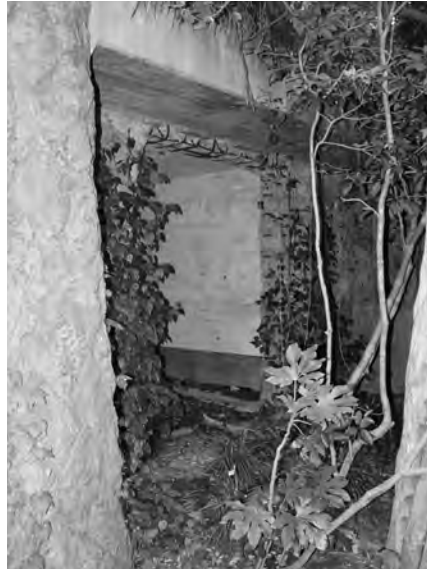
図 13 北西側下格納庫

0 m、奥行き4.0 mを計る。外枠と内枠の間に、厚み0.4 mの壁が囲み、その壁と外枠の幅が0.6 mと人が1人通れる程度である。外枠奥の天井には、通気口のような地上に向けた0.5 m×0.4 mの穴を開けている。内法の床面には、コの字状の段が施され段の高さは0.2 mである。

写真 16 格納庫

この構造物は、  
2重構造になって  
いて、外枠の内法  
は、幅5.0 m、奥  
行き6.55 m、内  
枠の内法は、幅3.

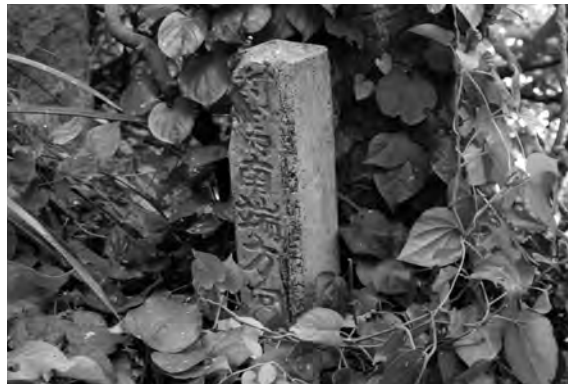
写真 17 対馬南端方向

軍道は、さらに西から南西へ向かう。この軍道が、他の軍道と異なっている点は、北側や西側の崖際に柵の様な石柱が等間隔に立てられているところである。南西に延びた軍道は行き止まりになるが、その縁に方向柱が立てられている。その方向柱は、4本あって向って左から「大島西端方向」「小呂島方向」「〇〇北〇」「対馬南端方向」と刻まれている。

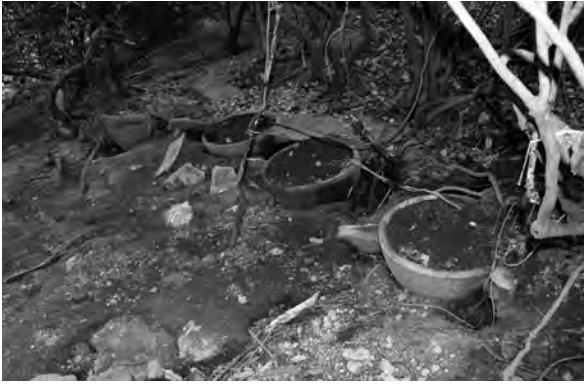
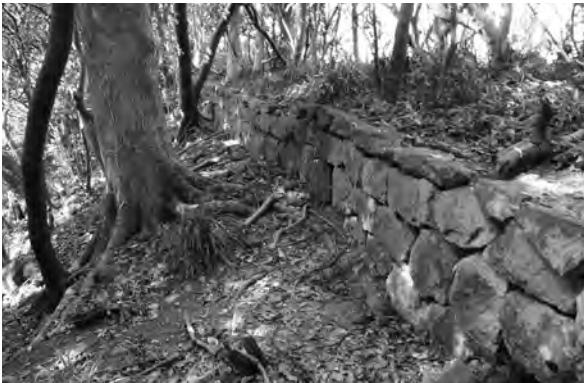
一ノ岳から北北西に大きな尾根が伸びているが、この尾根と軍道が混じ合うところで軍道の海側に長方形に区画された石垣を組んでいて、その上部は平らに整地されている。その周辺には、陶磁器の茶碗なども落ちていた。同時に一ノ岳へ登る部分に数段の階段が築かれ、一ノ岳との行き来ができたと思われる。

写真18 コンクリート製の甕

写真19 長方形区画

この尾根から軍道は右にカーブし、南東側に向きを変え、一ノ岳と二ノ岳との間の谷部に至る。この北に面した谷部は、安定した広さを保っており、高さ5mほどの石垣を組んでおり、谷部全体は、所々に区画やコンクリート製の筒状の割れた甕などが認められる。

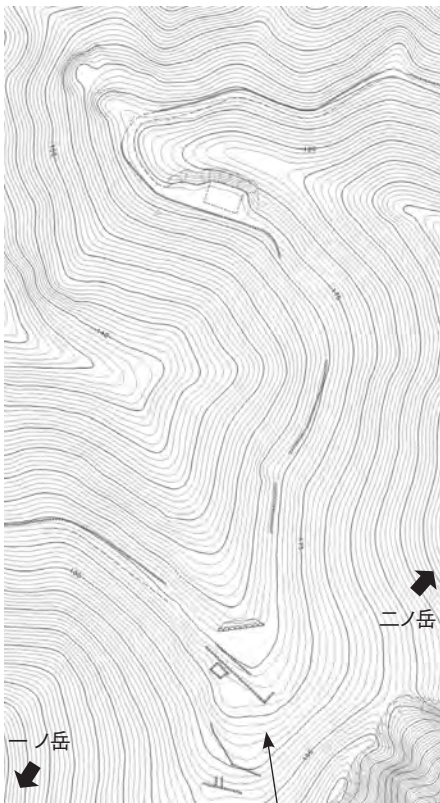
図15 位置図5

この谷部から軍道は再び左カーブし北東方向に進む。これから先はし

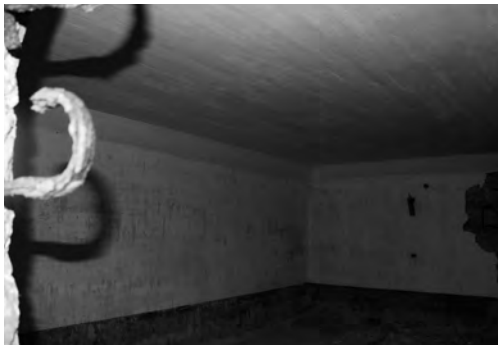
図 17 北東側下弾薬庫・砲台

写真20 東側弾薬庫内部

白岳の弾薬庫は、入口正面の壁をカモフラージュするために割り石を張り付けている。全体の内法は、幅13m、奥行き8mを測り、計3つの部屋からなっている。3つの区画の両側にそれぞれ入口があり、真ん中の部屋へは、左右の部屋から入ることがで

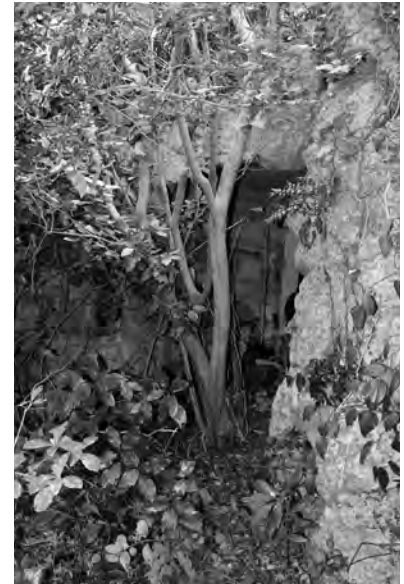
写真 21 東側弾薬庫入口

が、この白岳から北東側に下ったところにも同じような軍道がある。白岳の砲台で一旦、軍道は終わるが、そこから、階段となって道は北東側の軍道へと下っていく。この間も急激に下ることから道はジグザグに作られている。北西側の軍道から下の軍道へ下る道と同じジグザグの道であるが、北東側の道のほうがまだ残りが良い。崩落箇所はいくつもあり、途中、当時のも製電柱そのものが落ちている状態で、当時の道を復元することが難しい状況である。北西側尾根の下軍道は、下ると西側に一方方向に軍

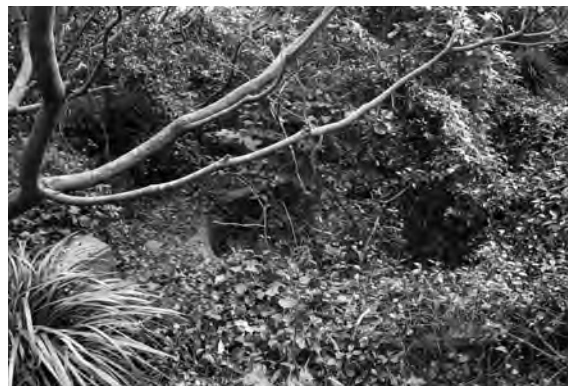
写真 22 東側尾根砲台の台座跡

軍道はさらに弾薬庫の前を通過し、東へ延びているが、砲台の台座があるところで一旦の終点となる。この台座も北西側の尾根にある台座と基本的には規模、構造とも同じものである。

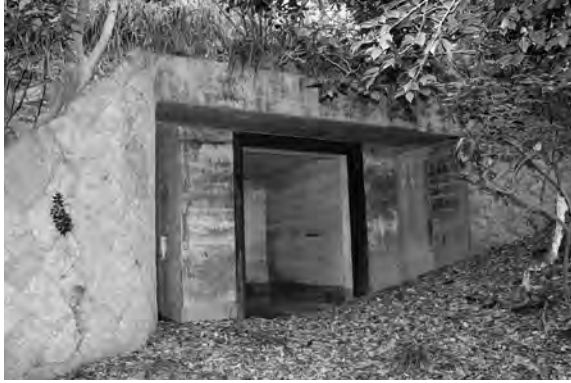
図18 北東側東下格納庫

写真23 格納庫

東側の軍道が始まる直前の右側の崖にこれまた北西側尾根の下の軍道にもあった格納庫と同様の施設がある。形状や高さなどは、全く同じで2重構造をしている。この構造物の前の少し広くなったところに当時、道を慣らすローラーが無造作に置いてある。

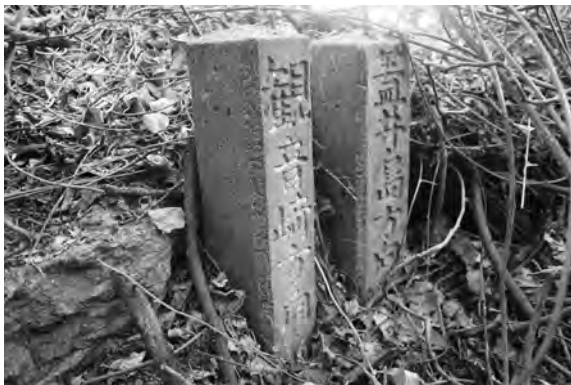
写真25 東側軍道の終点

この終点にも方向柱がある。こ

の方向柱は10本確認され、「左照明界」「対馬北端方向」「眞北方向」「蓋井島方向」「観音崎方向」「角島方向」「玄海島方向」「小屋島方向」「小呂島方向」「右照明界」と刻まれる。

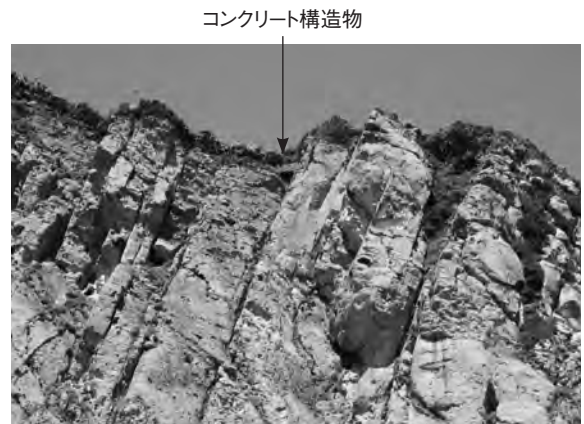
写真24 白岳軍道

海から白岳を見上げると岩の割れ目が縦に垂直に並んでいる状態を見ることができ、その一部に不自然な横方向の岩があることに気付いた佐藤氏は、昔から船から見上げて疑問に思っていたという。この横の不自然な岩は、この東側に延びる軍道のコンクリートの構造物の一部であることが現地へ行つて確認できた。軍道から白岳側へ直角に近い角度で落ちるためコンクリートで補強し、なおかつ転落しないように柵がわり作られたと考えられる。そしていよいよ軍道の東の終点となる。

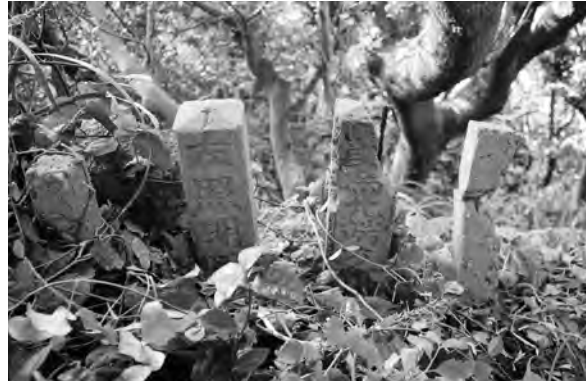
写真26 北西側軍道の終点

白岳からジグザグに下りきった地点から東側に延びる軍道は、すでに行き止まりとなることは現地でもわかったが、北西側に延びる軍道がどこまで延びているのか踏査だけではわからなかった。しかし、赤色立体測量図によって行き止まりとなることがわかった。沖ノ島の北西尾根に自生しているビロウの調査や撮影は、この軍道を途中まで通って、ビロウが生えている尾根の中腹まで下って近づくことができる。この軍道の終点にも方向柱が立てられている。この方向柱は6本確認され、「左照明界」「対馬北端方向」「眞北方向」「角島方向」「北臺首線方向」「右照明界」と刻まれている。
